# 粤港澳大湾区（广州）科技金融 中心二期项目 ——BIM数字化技术助力施工全 过程智慧建造

中建三局数字工程有限公司

项目名称：粤港澳大湾区（广州）科技金融中心项目（二期工程）  
项目地点：广东省广州市。  
总用地面积：46788平方米。  
总建筑面积：（二期）151609.27平方米。  
（其中：地上97277.84平方米，地下54331.43平方米。）

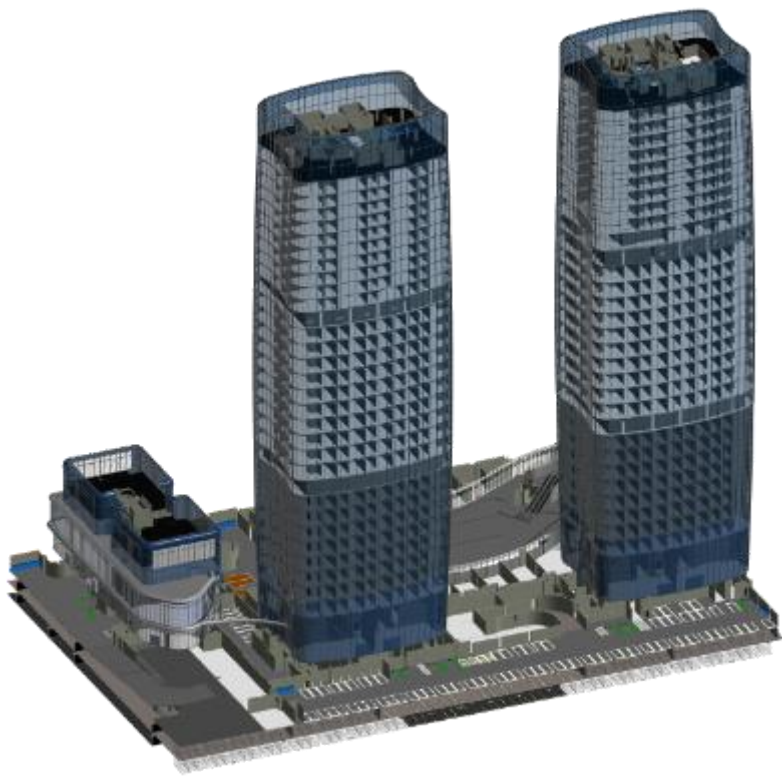
建筑模型

本项目按照LOD300的精度，创建了建筑、结构、机电及其他附属工程等BIM模型，并赋予各类设计属性信息，为后续各项应用奠定模型基础。

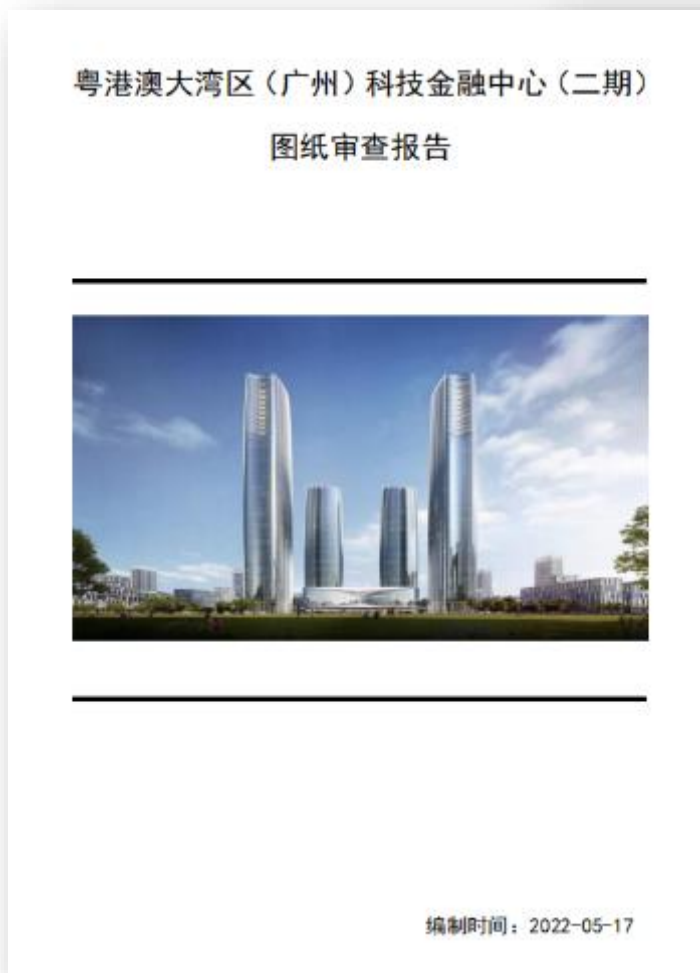
施工图 BIM 审查			
区域	BIM 联系人	梁国能	
二期 B2F	联系电话	18185887465	
第一步：图纸问题查找			
问题分类	图纸不一致		
图纸版本	2022.03.25		
图纸名称	地下一层梁配筋平面图（二）		
问题定位	B 轴交 28 轴		
请注明问题的拾梁信息，请明确具体做法			
图片说明			
第二步：设计反馈			
标高为-0.10			
梁秀钟	日期:	2022.04.22	
第三步：模型修正			
各位反馈建议，BIM 模型已修正			
白晓成	日期:	2022.05.18

建模过程中预先查出并与设计沟通解决图纸问题共计**500**余项，做到了提前发现问题，解决问题，保证模型真实反映设计意图，提高图纸会审效率。

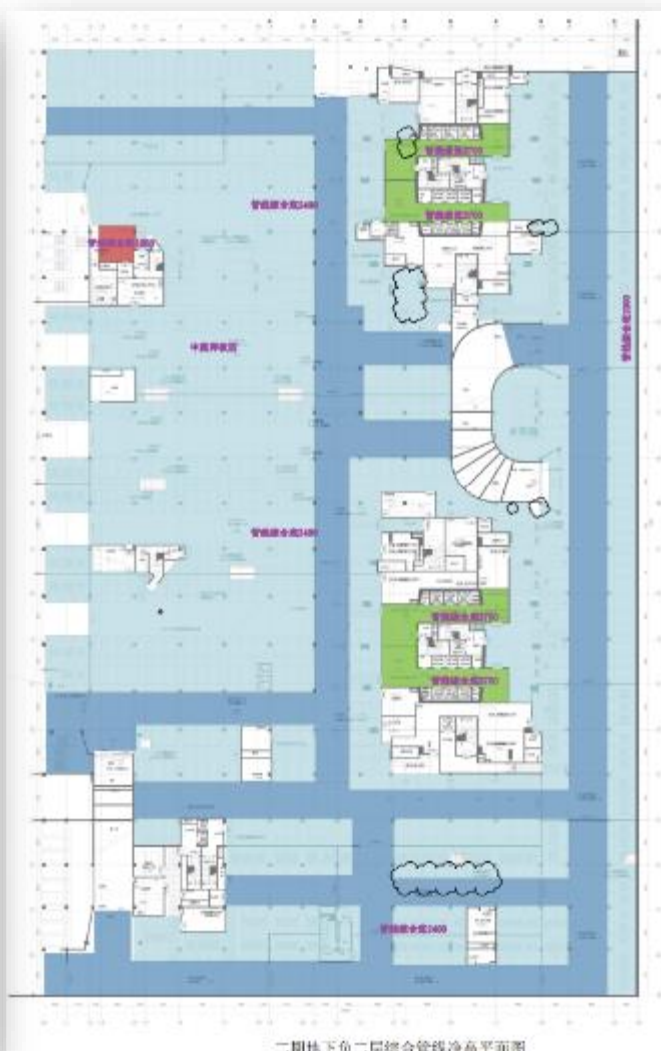
地下二层净高分析图

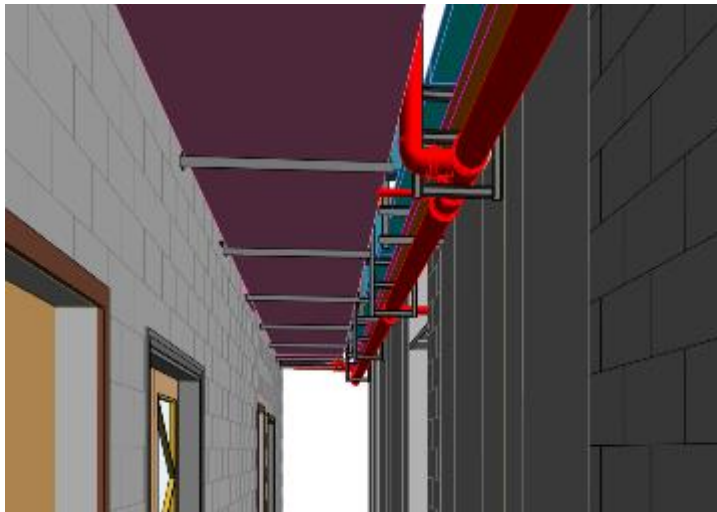
利用BIM进行支吊架深化完成后，能够直观查看支吊架的形式样式及安装尺寸，在深化阶段解决碰撞，便于提前下料，预拼装。

支吊架三维布置模型

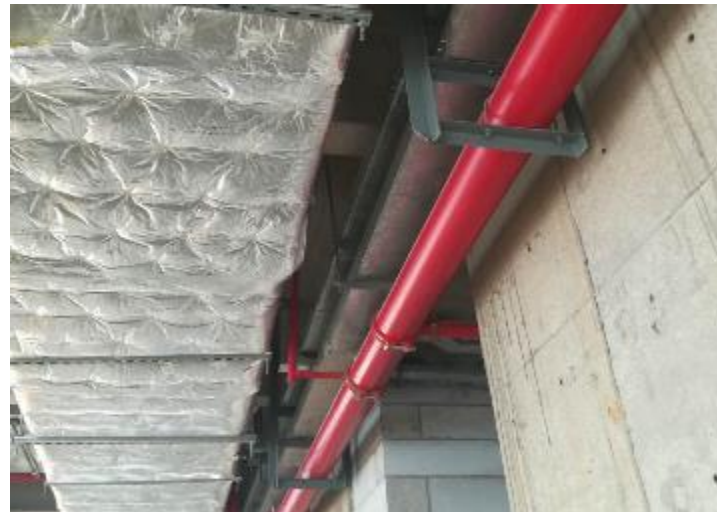
支吊架现场安装图片

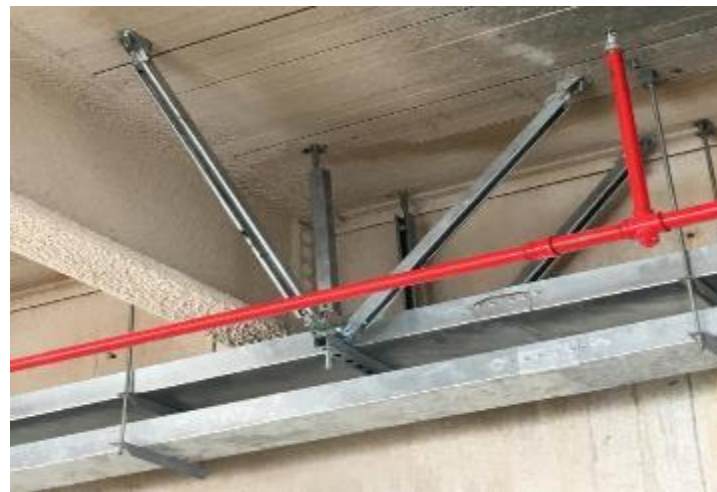
抗震支吊架现场图片

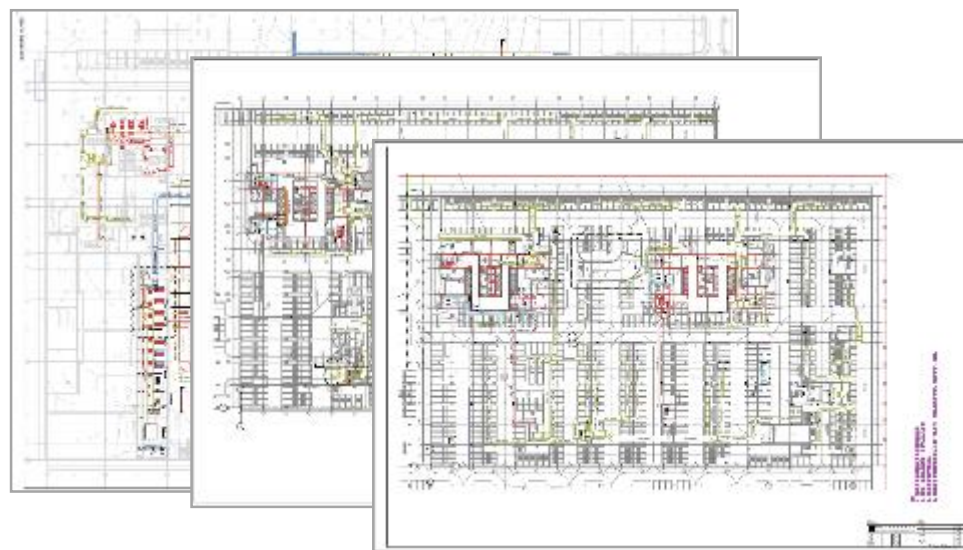
地下一至三层暖通深化平面图
